# Nikolaus-Törn

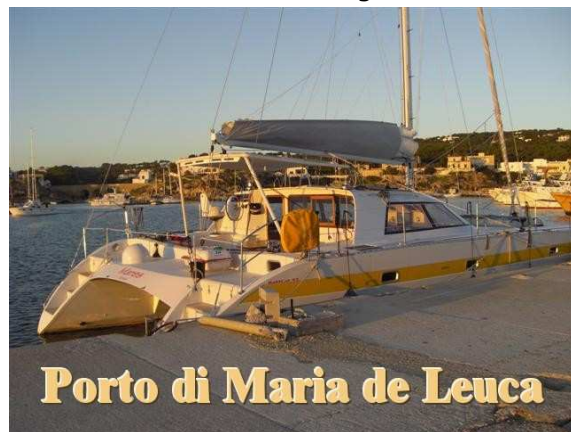
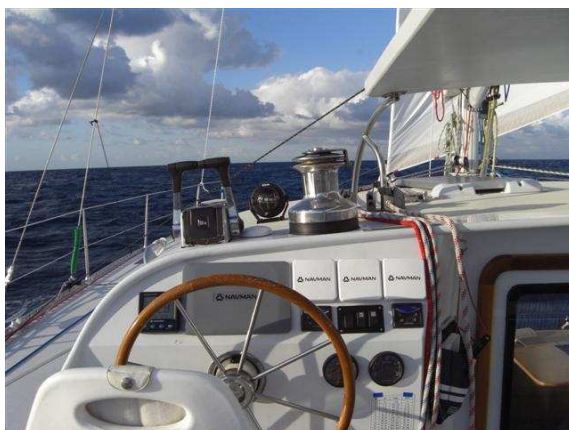
Eignervorstellungen ist die Werft in der Lage nach Kundenwunsch Holzart und individuelle Eignerwünsche zu erfüllen – Rumpf, Deck, Rigg und Motorisierung sind bestens gelungen. Nur mit der Endkontrolle scheint die Werft all ihre Pluspunkte wieder abgeben zu wollen. Tatsächlich keines der Scharniere (ob Tür oder Schrank) hat alle Schrauben, oder gleich Linsenschrauben (womit dann einige während der Fahrt herausfallen und so gut wie alle nachgezogen werden müssen). Wohlgemerkt das Schiff ist kaum ein halbes Jahr alt. Türen stehen im geschlossenen Zustand 1cm offen, Cockpitdeckel stehen über und haben (was aber nur optisch stört) verschiedenen Schließbügel. Bis auf einige wenige Tropfen in einem der versenkten Luken (sprich glattes Deck) ist das Schiff absolut dicht – Klasse. Halt das nehmen wir zurück. Über die Steuerkulisse und E-Winsch kommt soviel Salz/Süßwasser in die Elektroabteilung das am 3. Tag keines der Innenlichter mehr geht. Das Kabel ist grün oxidiert und hängt lose im Kasten. Nassraum Dosen für Verteiler, Kabelendaderhülsen und Verlegeschächte (alles nach CE vorgeschrieben) sind eine

komplette Fehlanzeige. Der Eigner hat zwar AIS eingebaut bekommen – aber es geht nicht. Selbe Pleite beim GPS. Der Kartenplotter geht – kann aber die Navionic Daten nicht an den Navionic Autopiloten weitergeben. Auch das UKW Funkgerät erhält sie nicht (womit **Distress** – die automatische Übermittlung von Positionsdaten natürlich keinen Sinn mehr macht). Die Seiten der kleinen Mängel sind auf 3 gewachsen. Wie aber das Schiff, das über 2 Hydraulikzylinder gesteuert wird, ein halbes Jahr gefahren ist – wird den beiden Winterabenteurern ein Rätsel bleiben. Schon

Als Bootsbauer und Gutachter frage ich mich deshalb oft, warum die Werften ihre Reputation damit zerstören eine geeignete Qualitätsendkontrolle durchzuführen und die Verkabelung (Zeit ca. 1 Woche) nicht an einen qualifizierten Yachtelektriker vergeben. Bei Schiffen dieser Preisklasse bestimmt nicht zu viel verlangt. Da ein Schraubchen vergessen, da ein Scharnier nachgestellt – eigentlich ganz harmloser „Kleinkram“ – nur wenn sich das halt summiert, ist vor allem die Kundschaft aus Deutschland oder der Schweiz schnell angegriffen.
