# Nikolaus-Törn

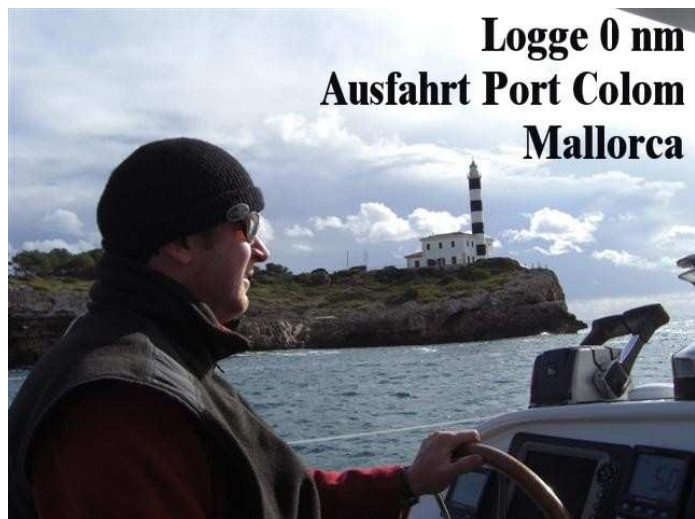
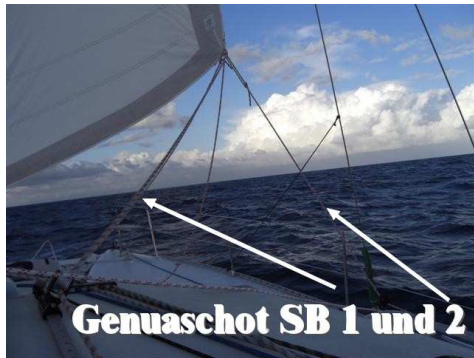
Herrlich, wer sie nicht gesegelt ist wird es nicht glauben – permanent über 10 kn schießt der Kat in Richtung Ost. 4 Genuaschoten sind für den Skipper ungewöhnlich, machen aber sofort einen Sinn, wenn für Ausbaumen kein Spibaum da ist – aber ausreichend Breite (6,92m). So wird also bei achterlichem Wind die äußere Schot über eine Rolle neben der Mittelklampe gefahren und bei am Wind Kurs über die Traveler Schiene.

Nur über die Dauerbelegung von 2 Bullenstander, die ständig gefahren werden, wundert sich der neue Kapitän – eine ständige Stolperfalle auf dem Weg nach vorn. Der Netzbereich ist vom Dinghi belegt das dort ausreichend Platz findet und auch die Sicht vom Salon nach vorn nicht einschränkt. Im Netz liegen möchte bei 14° Wassertemperatur eh keiner und auch die Delphine sind sehr selten zu sehen. Gemütlich warm zeigt sich der Salon – selbst wenn die Heizung alle 4-5 Stunden neu gestartet werden muß.
